wirescan

风电场  
电力电缆运维方案

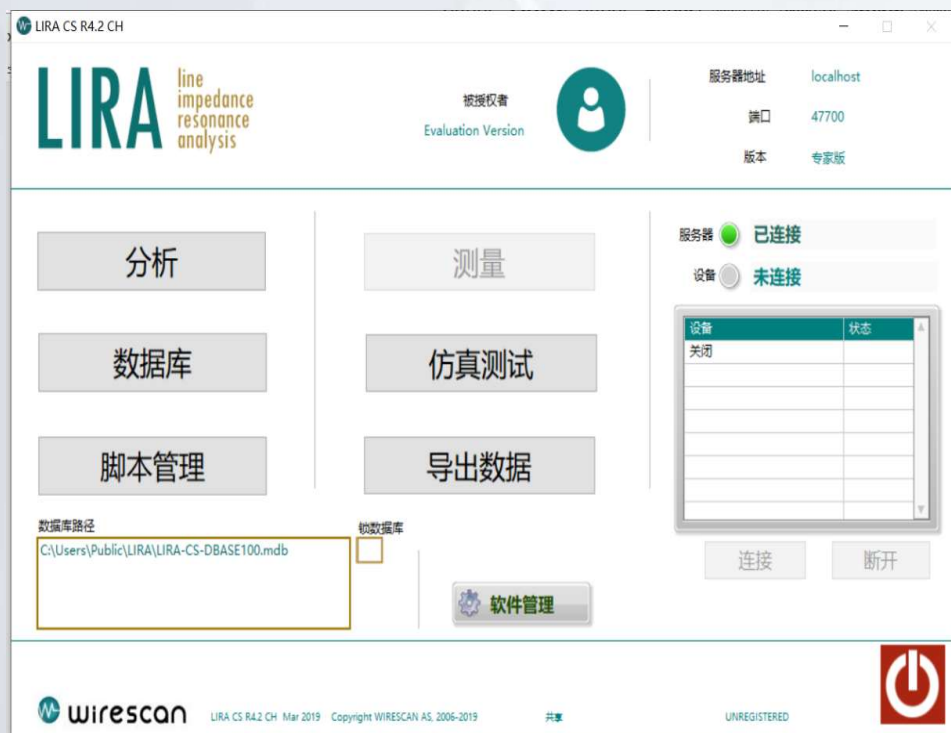
## 软件主界面

数据分析测量，数据库管理及导出数据等功能。

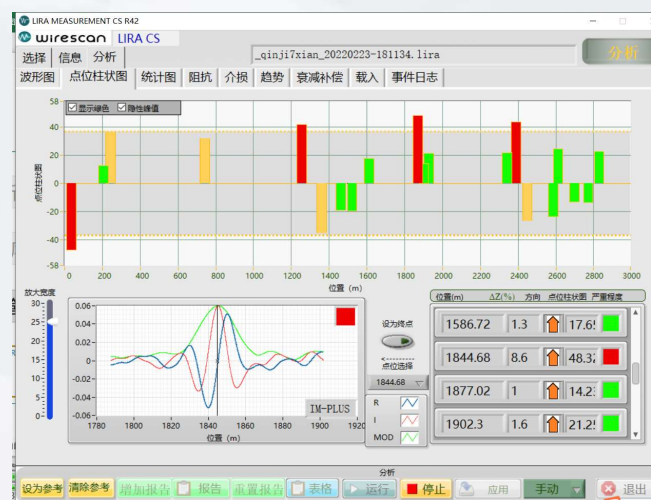
点位柱状图

通过阻抗图谱判定:在距测试端1843m接头存在阻抗波形异常变化,且幅值较大,建议及时处理。

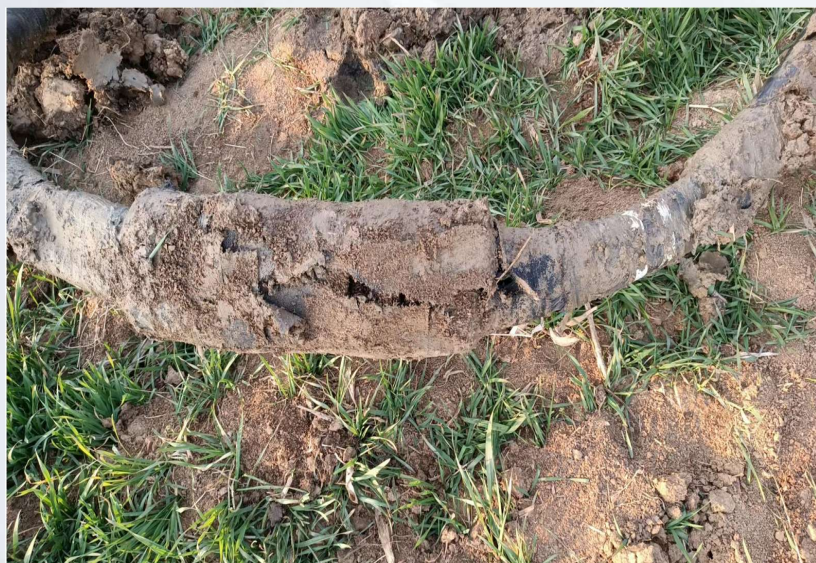
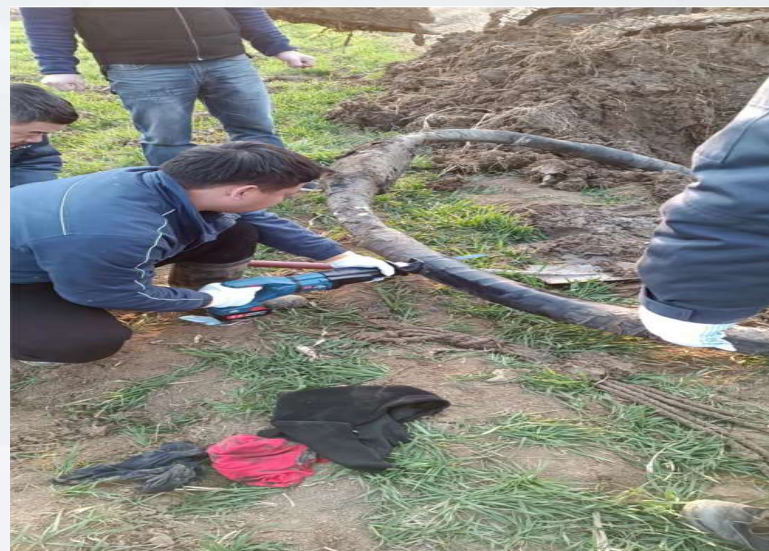
对1843m处接头解体时，现场照片

结论:客户经过较长时间的加压后，在1843米接头处听到明显放电声并发生击穿现象；现场解体后发现接头存在明显绝缘缺陷，与阻抗谱结论一致。

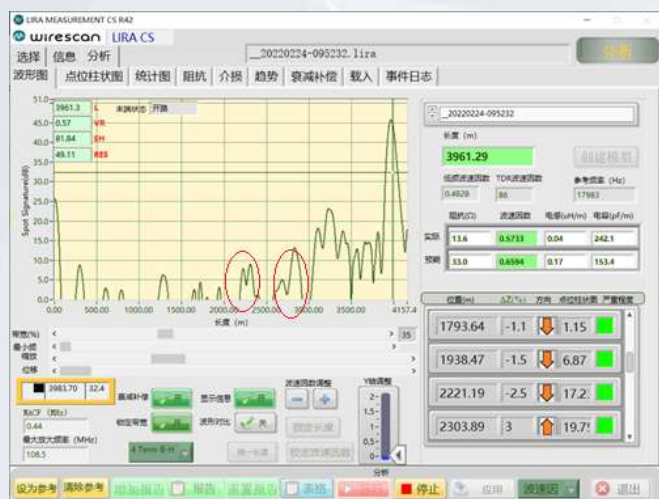
阻抗波形图

通过阻抗图谱判定:电缆在距测试端2222m, 2825m接头处阻抗波形存在明显畸变的情况, 且幅值相对较大, 疑似为绝缘缺陷, 建议优先处理。

现场情况:用户反馈此电缆0-1000米是新电缆, 3000米以后每个接头都已经抢修, 这2段电缆存在故障的概率较低, 主要分析1000-3000米的电缆问题。

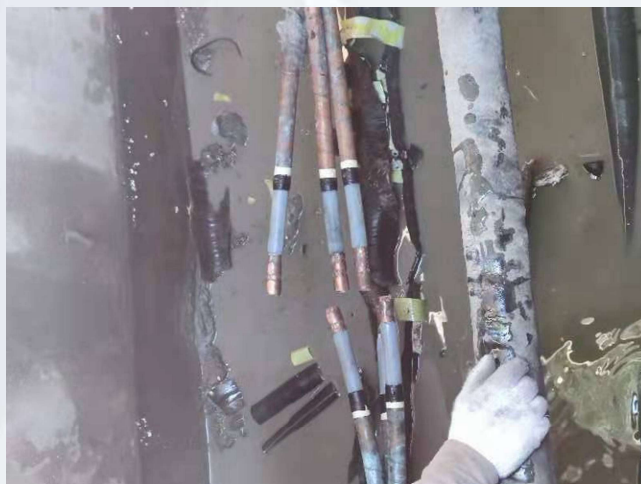
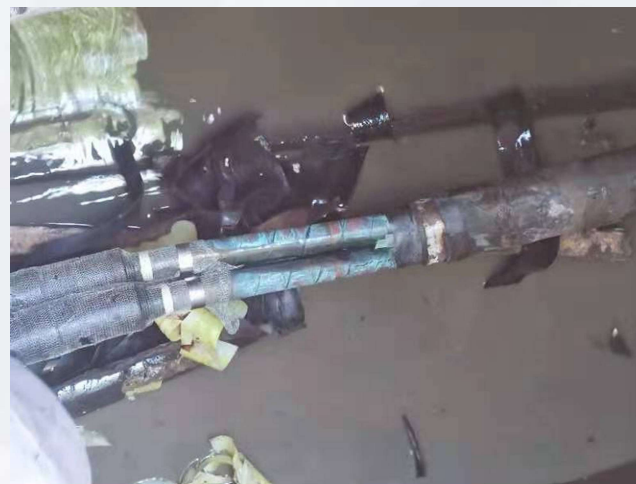
对2222m处接头解体时,发现电缆接头有明显进水情况,现场图片

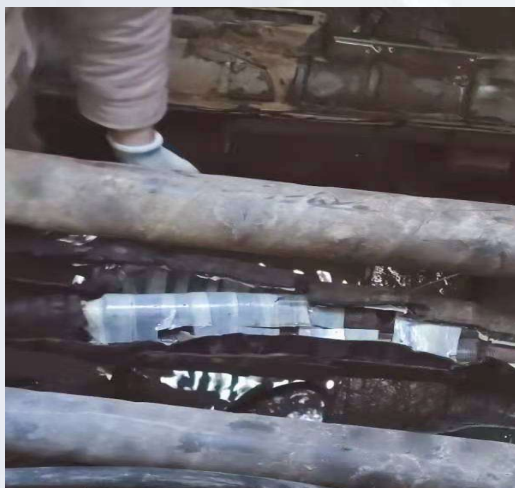
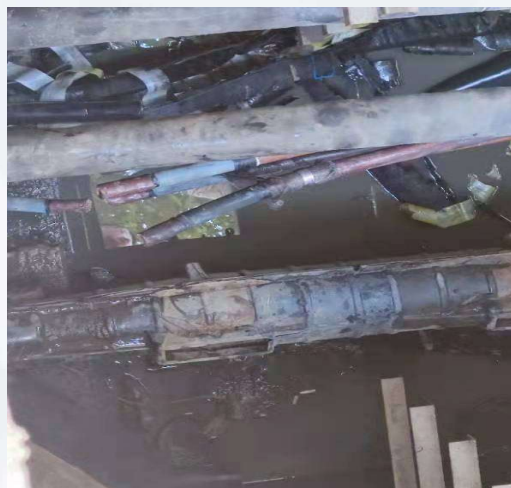
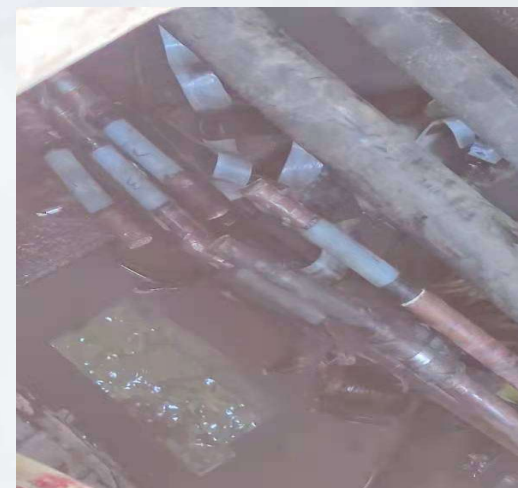
当对2825m接头解体时，现场图片

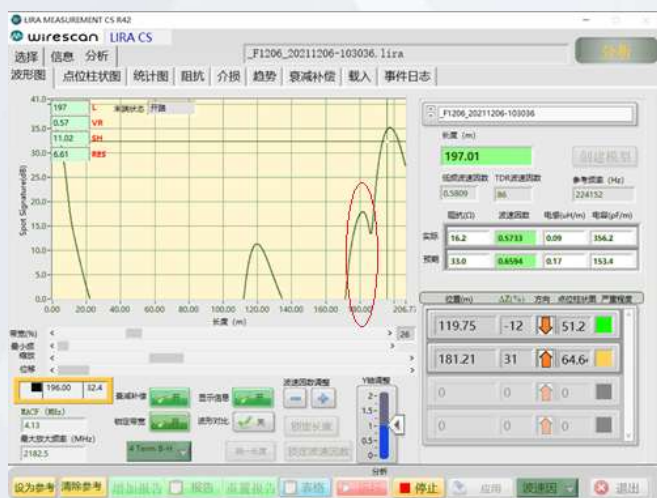
阻抗波形图

通过阻抗图谱判定：在距测试端181m处存在阻抗畸变，应为击穿点。

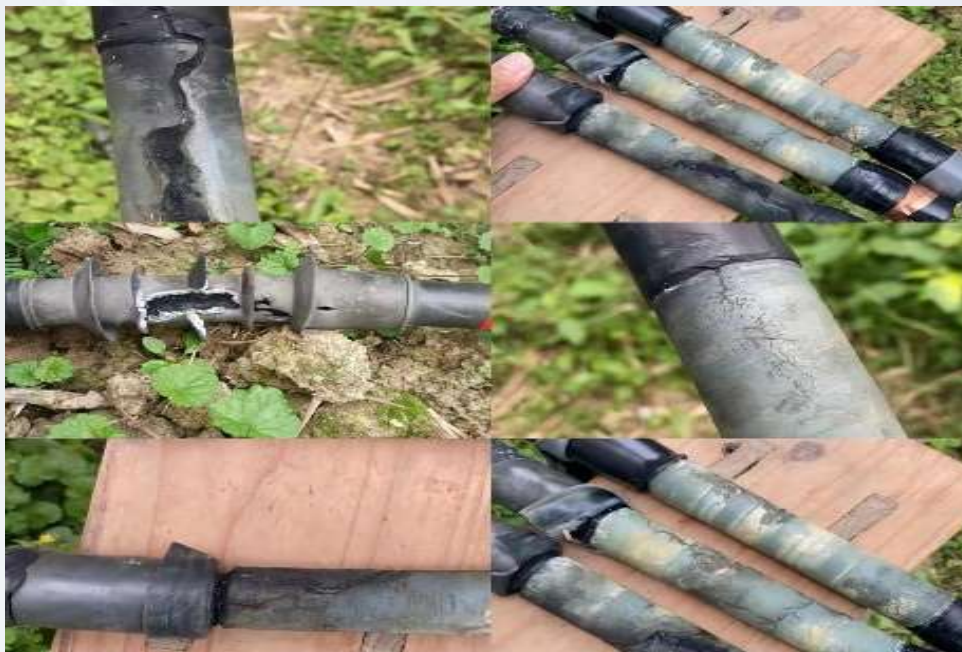
197m处终端解体，现场照片

结论：现场巡查后发现，197m处终端头有明显局放击穿现象应为击穿点，与阻抗谱结论一致。

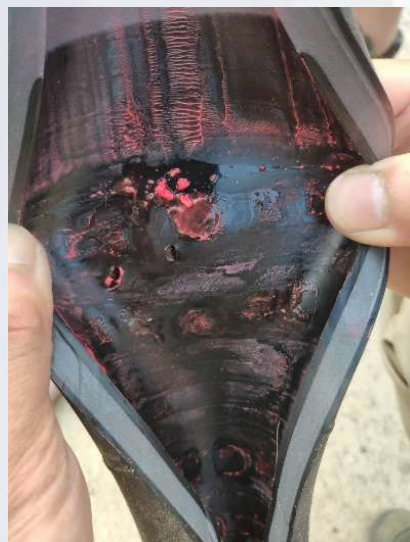
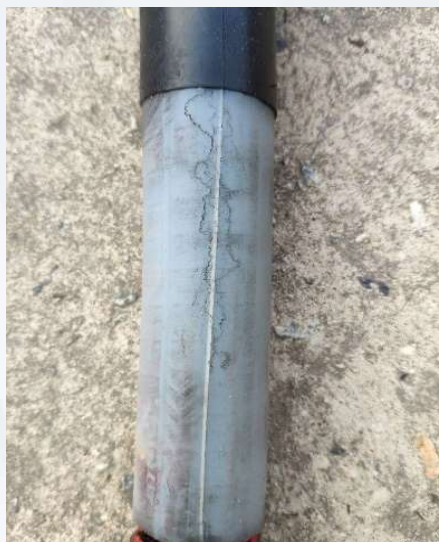
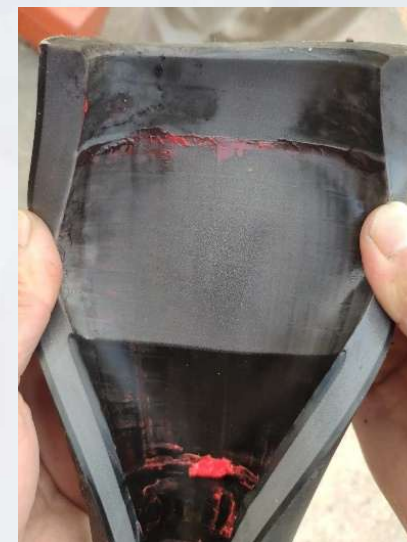
1331米处接头解体，现场照片

对1331m处电缆接头解体后,发现1331m至3280m间电缆段C相绝缘电阻只有22.1M $\Omega$  (远低于AB两相),随后对2012m处接头进行现场解体,以排除电缆故障。

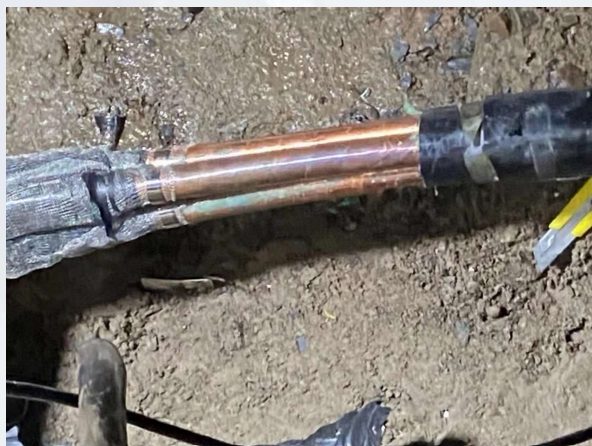
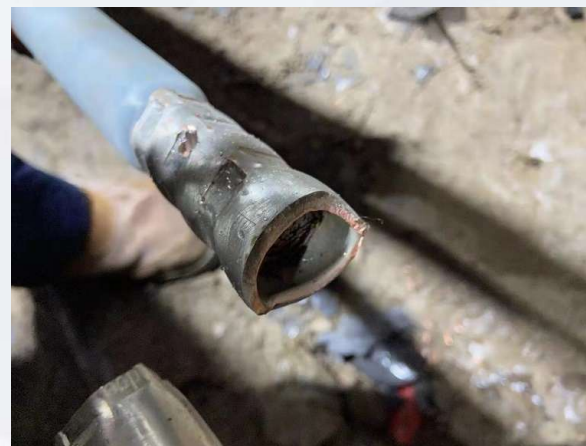
当对1500m接头解体时，现场图片

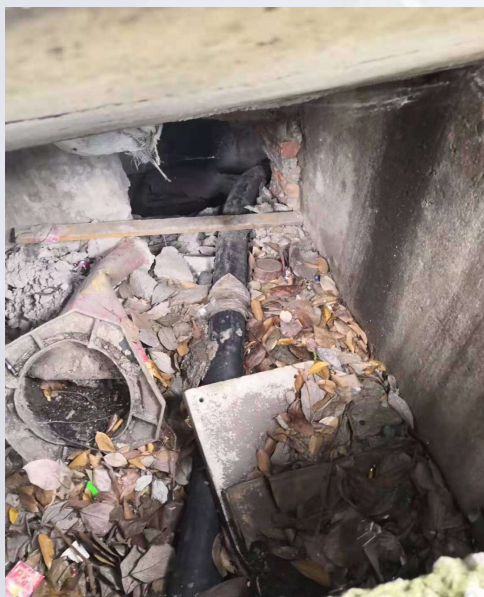
514米处  
转弯半径不足  
(过度弯曲)

说明:现场巡视发现859m与1400m两处电缆接头存在明显受潮情况, 514m处电缆转弯半径不足导致该处电缆阻抗值异常, 与宽频阻抗谱检测结果一致。

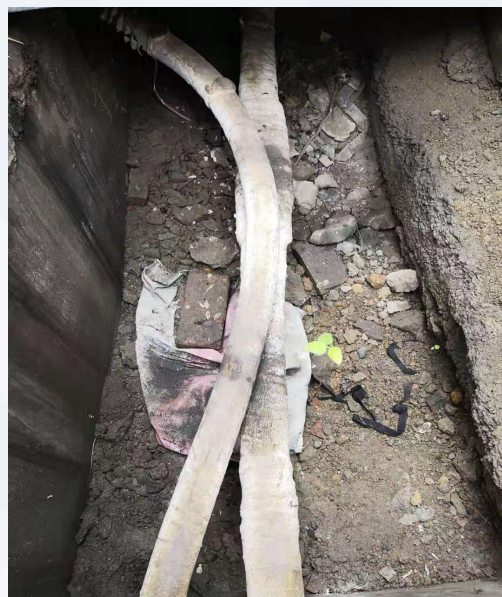
859米处  
电缆通道潮湿  
(接头受潮)

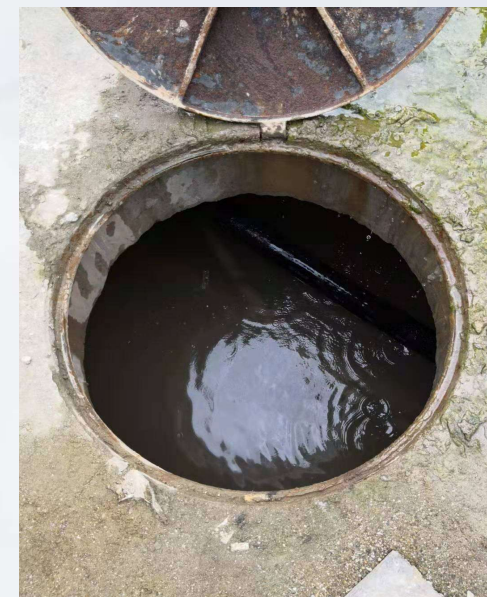
1400米处  
电缆完全浸没于  
水下(接头受潮)
